## Stankoverlast in uw buurt

**Enkele bewoners in de omgeving van de Groenestraat en Kapelerf hebben stankoverlast (geur van rotte eieren) gemeld. De gemeente heeft hier onderzoek naar gedaan. In deze brief leest u meer over het probleem en de gekozen oplossing.**

# Bewonersbrief

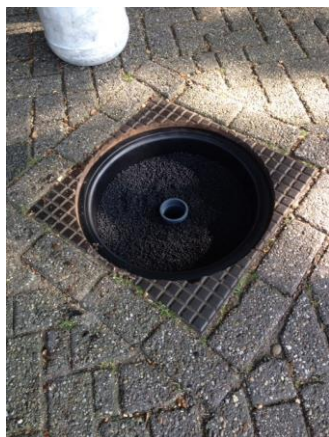
Koolstoffilter zit onder het open roosterdeksel

De gemeente heeft op advies van het bedrijf dat de metingen heeft uitgevoerd twee open roosterdeksels met een geurfilter geplaatst. Hierdoor komt er meer buitenlucht in het riool. Door een betere beluchting zou de hoeveelheid stank af moeten nemen. De speciale deksels zijn bovendien voorzien van een koolstoffilter, waardoor de stank wordt gebonden.

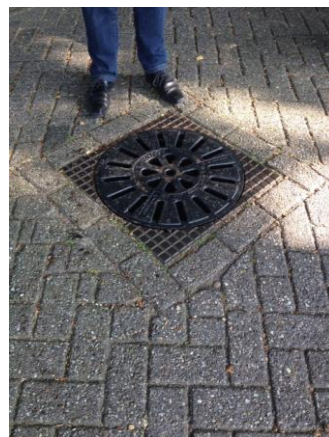
U ziet alleen het open roosterdeksel
